Capítulo 7

Análisis de dos casos de corrosión: Acero inoxidable en una industria generadora de energía y planchas calcográficas de cobre

1. Acero inoxidable en una industria generadora de energía

El objetivo de este trabajo es determinar las causas del fallo prematuro por corrosión de la soldadura de las tuberías de acero inoxidable AISI 316L que forman parte de un circuito de refrigeración con agua de mar.

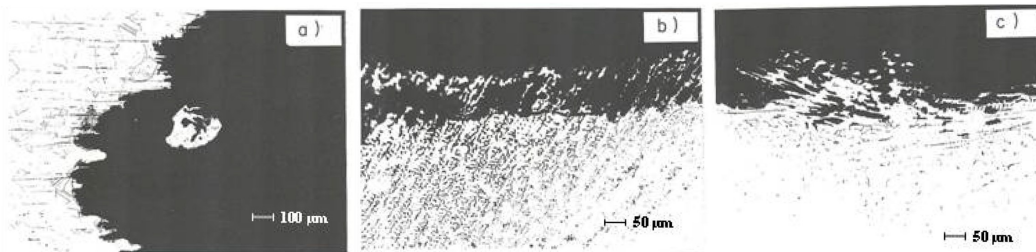
La Figura 1 muestra resultados metalográficos típicos de las tres zonas analizadas: el metal base con las picaduras situadas en una franja de ≈ 8 mm de la sección transversal del cordón de soldadura, Figura 1a); el cordón transversal de soldadura con picaduras, Figura 1b); y el cordón longitudinal de soldadura con picaduras, Figura 1c). El ataque es selectivo y preferentemente se corroe la ferrita- δ , afectando tanto al cordón de soldadura como al metal base. El ataque parece propagarse siguiendo las bandas de segregación.

Figura 1. a) Picadura en el metal base. b) Picadura en el cordón de soldadura transversal. c) Picadura en el cordón de soldadura longitudinal

Los estudios metalográficos revelaron la ausencia de defectos estructurales en el metal base. No se detectaron defectos en la soldadura tales como cavidades, uniones, inclusiones de fundentes, etc. En la zona afectada térmicamente (ZAT) en el cordón de soldadura no se observó la precipitación de carburos. Estos resultados indican que aunque no es acertado el uso de acero inoxidable AISI 308L como electrodo de aporte en la soldadura de acero AISI 316L, el par 316L/308L no ha sido la causa de la corrosión por picadura. De hecho, el estudio metalográfico muestra claramente que el ataque fue selectivo, iniciándose en la ferrita- δ precipitada o segregada en el metal base o en el cordón de soldadura (Figura 1). Estos resultados indican, también, que pueden ser atribuidos a un fenómeno de MIC.⁶

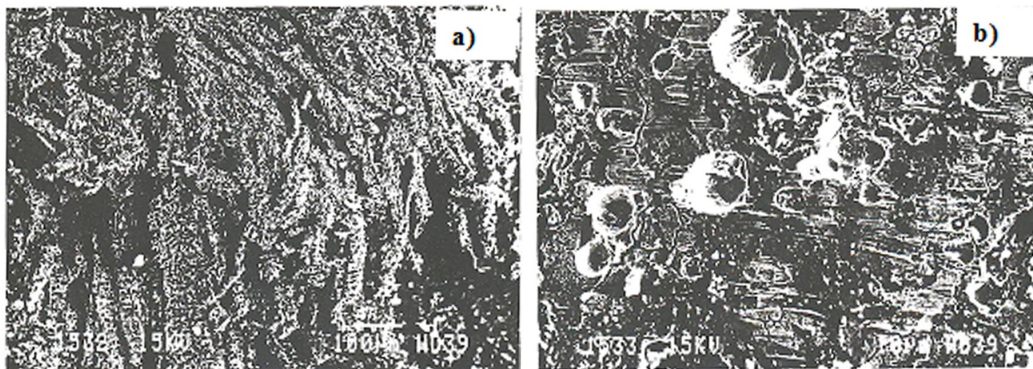
La Figura 2a) muestra una micrografía típica de SEM de los productos residuales existentes en el interior de una picadura en un cordón transversal de soldadura. Los productos parecen tener forma de filamento. La Figura 2b) muestra una micrografía de SEM de los puntos negros existentes en la superficie interna de una tubería, se observa la presencia de corpúsculos esféricos.

Figura 2. a) Micrografía de SEM de productos con forma de filamento en el cordón de soldadura transversal. b) Micrografía de SEM de los puntos de color negro

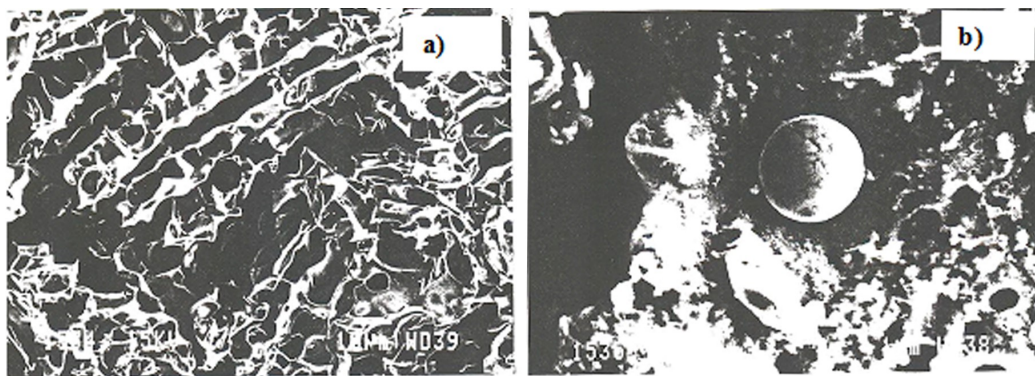
La Figura 3a) muestra una micrografía de SEM de la misma zona a la indicada en la Figura 2a) pero a mayores aumentos. El ataque selectivo de los productos residuales les confiere una apariencia como de un esqueleto. La Figura 3b) muestra una micrografía de SEM de un corpúsculo esferoidal, detectado debajo de los puntos negros situados en la franja de ≈ 15 mm del cordón transversal de soldadura, en el que se ha detectado corrosión localizada.

Figura 3. a) Micrografía de SEM de productos con forma de filamento en el cordón de soldadura transversal. b) Micrografía de SEM de los corpúsculos esferoidales en una picadura en un punto de color negro

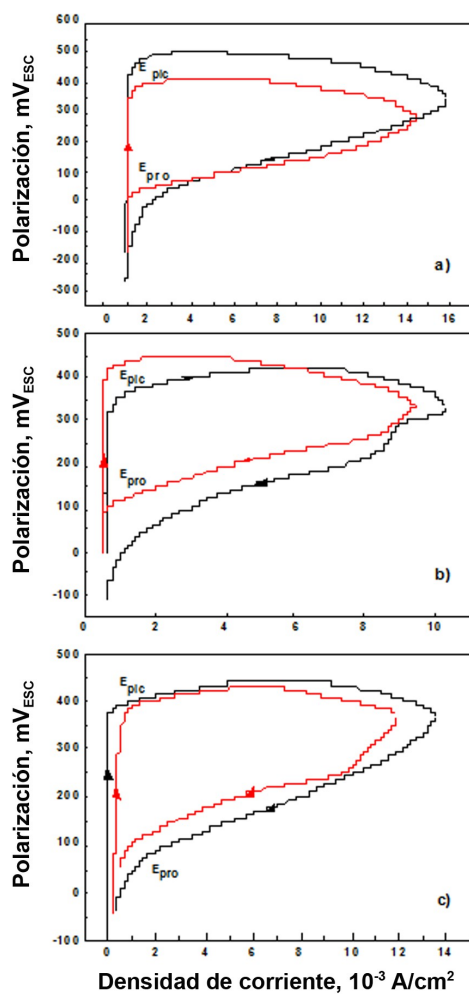
Figura 5. Curvas cíclicas de polarización anódica. a) Zona A; b) Zona B; y c) Zona C. Electrólito agua de mar natural (línea de color negro) y agua de mar artificial (línea de color rojo). Tiempo de ensayo 30 días

Se acepta que la susceptibilidad de un metal a la corrosión localizada se puede evaluar mediante el potencial de picadura (E_{pic}) o el potencial de protección (E_{pro}).⁹ Cuanto mayor es el valor de la diferencia $E_{pic}-E_{corr}$, mayor es la resistencia del metal a la corrosión localizada. La Tabla 4 se ha preparado con los resultados obtenidos de las curvas cíclicas de polarización de la Figura 5. De estos resultados, se puede concluir que la probabilidad de formación de picaduras, para las condiciones ensayadas en el laboratorio, es baja. En el caso menos favorable la diferencia $E_{pic}-E_{corr}$ es muy elevada 536 mV.

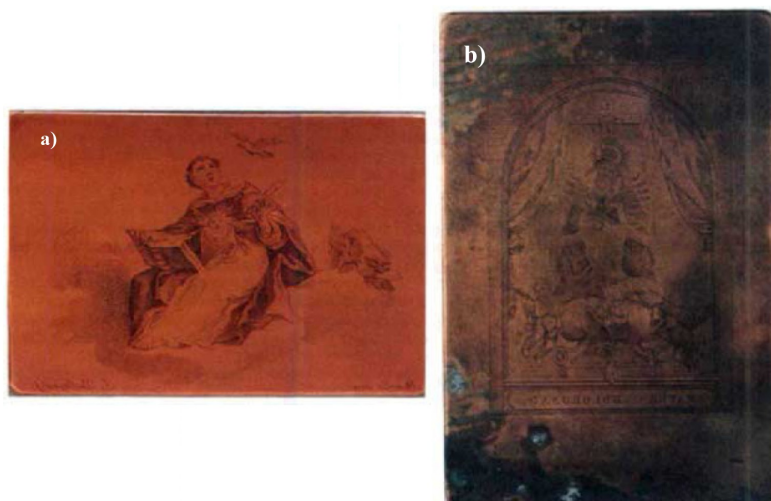
La Figura 6 muestra un ejemplo de dos planchas calcográficas, una en buen estado Figura 6a) y la otra con empañamiento y productos pulverulentos de corrosión, Figura 6b).

Figura 6. Fotografía de planchas calcográficas. a) Buen estado. b) Con productos pulverulentos de corrosión

En este estudio las manchas existentes en la plancha calcográfica de la Figura 6b) (esquina inferior izquierda) con contornos bien definidos podría ser debido a "manchas de agua" (water stains),¹⁰ que habitualmente se producen en las superficies de estanterías o en laminas de material enrollado. Este tipo de manchas induce a pensar que los productos pulverulentos de corrosión existentes en algunas planchas calcográficas podrían ser debidos a salpicaduras accidentales de agua sobre las planchas durante sus 200 años de existencia.

Afortunadamente, en ambos casos las planchas con películas delgadas de empañamiento y aquellas que presentan productos pulverulentos de corrosión, el espesor y la composición de los productos identificados no parece presentar especial dificultad en su eliminación, y por esta razón las precauciones que deben ser tenidas en cuenta en el momento de seleccionar un posible tratamiento de limpieza para la restauración y conservación dependerá más de las propias planchas calcográficas que del estado de su superficie.

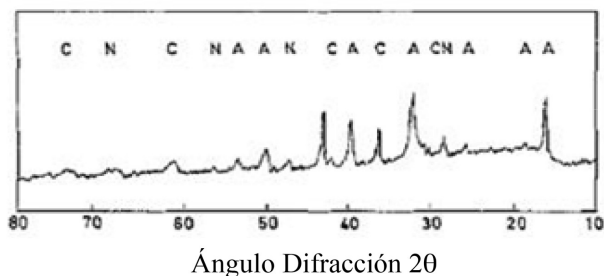
La Figura 7 muestra el difractograma XRDA de la plancha 2723 que permite identificar nantokita (CuCl), cuprita (Cu₂O) y atacamita (CuCl₂ · 3Cu(OH)₂). La Tabla 5 incluye los compuestos identificados mediante las técnicas de XRDA e IRS de tres planchas calcográficas. En las tres planchas restantes no fue posible caracterizar los productos de corrosión debido a su baja cristalinidad.

Figura 7. Espectro XRDA de productos pulverulentos de corrosión. A: atacamita (CuCl₂ · 3Cu(OH)₂); N: nantokita (CuCl); C: cuprita (Cu₂O)

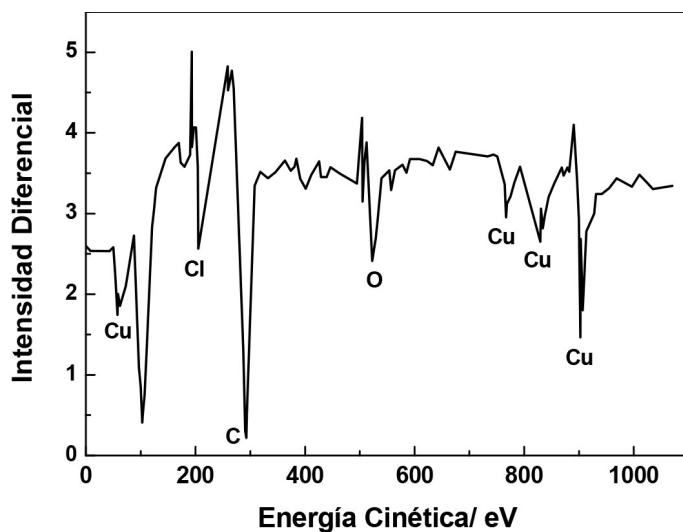
La Figura 9 muestra un espectro AES de una película delgada de empañamiento de la “smooth area” obtenida entre 20,2 y 980 eV. Se confirma la presencia de Cu, Cl, C y O. Estos elementos coinciden con los constituyentes de los compuestos determinados por las técnicas XRDA e IRS. El espectro de la zona “engraved area” con restos de tinta no ofrece información adicional.

Figura 9. Espectro Auger de una capa de empañamiento de una zona lisa "smooth area". Se detecta Cu, Cl, C y O

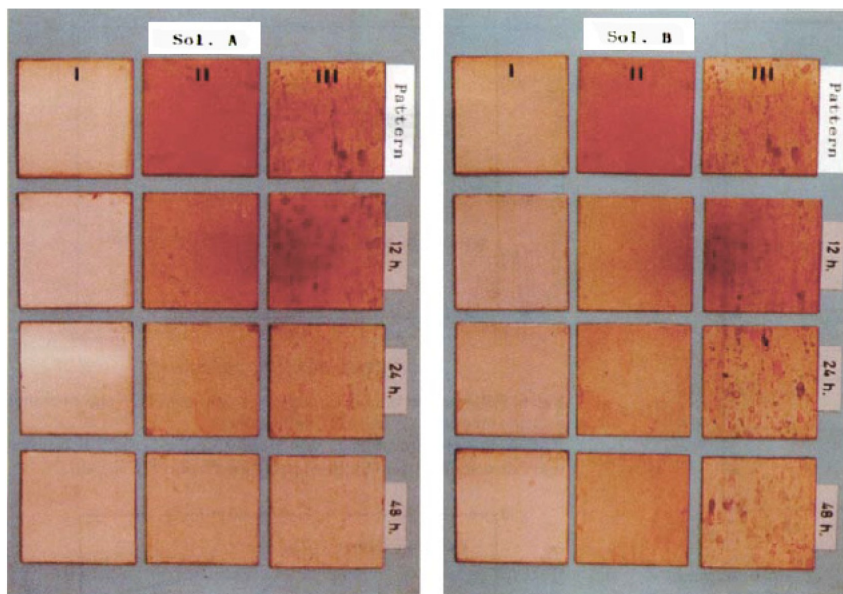
La Figura 13 muestra los resultados del ensayo complementario utilizando tres acabados superficiales del cobre. En el Lote I el brillo de las probetas no cambia después de un tiempo de inmersión de 48 h. El empañamiento de las probetas del Lote II desaparece después de unos pocos segundos. Después de 12, 24 y 48 h de experimentación el aspecto superficial es excelente. Finalmente, el empañamiento en las probetas del Lote III desaparece después de

unos pocos segundos y se redujeron las manchas de corrosión con el aumento del tiempo de inmersión. Este fenómeno es más evidente en la Solución B que en la Solución A.

Figura 13. Evolución de la apariencia de la superficie del cobre con el tiempo de inmersión
