Capítulo 2

Corrosión en la industria aeroespacial

C. Gaona Tiburcio,¹ P. Zambrano Robledo,¹ A. Martínez Villafañe,² F. Almeraya Calderón¹

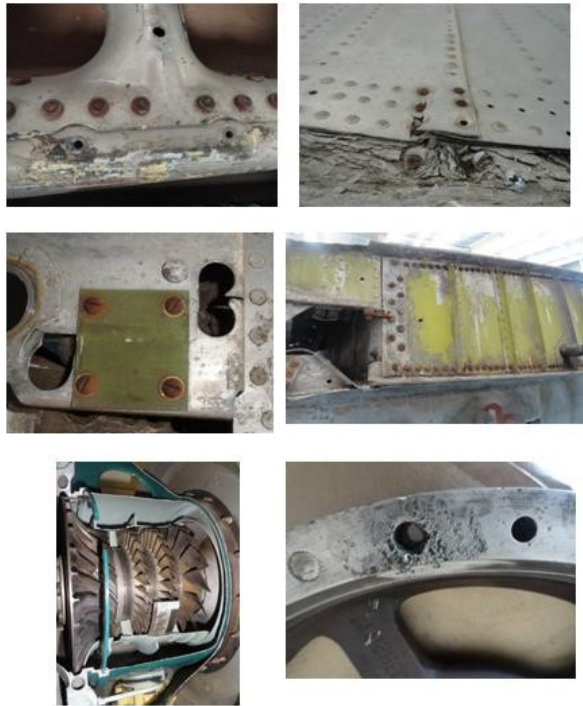
Figura 1. Tipos de corrosión en la industria aeronáutica

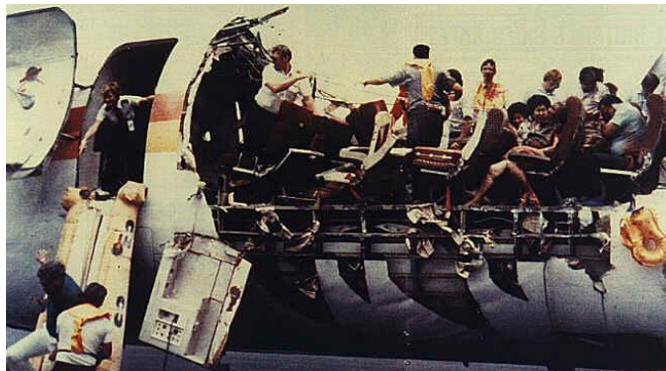
Figura 2. Accidente del avión Boeing 737 operado por Aloha Airlines

El 28 de abril de 1988, un avión Boeing 737 operado por Aloha Airlines, con 19 años de edad, perdió una parte importante del fuselaje superior, cerca de la parte delantera del avión, en pleno vuelo a 24.000 pies. El deterioro se debió a un problema de corrosión-Fatiga, iniciado por un agrietamiento en las pieles de la aeronave, este avión trabajaba en vuelos cortos y estaba siempre sometido a la presurización constante, así que los remaches de los paneles del fuselaje se fueron agrietando poco a poco hasta provocar el accidente. El incidente Aloha marcó un punto de reflexión en la historia de la corrosión de las aeronaves.⁸⁻⁹

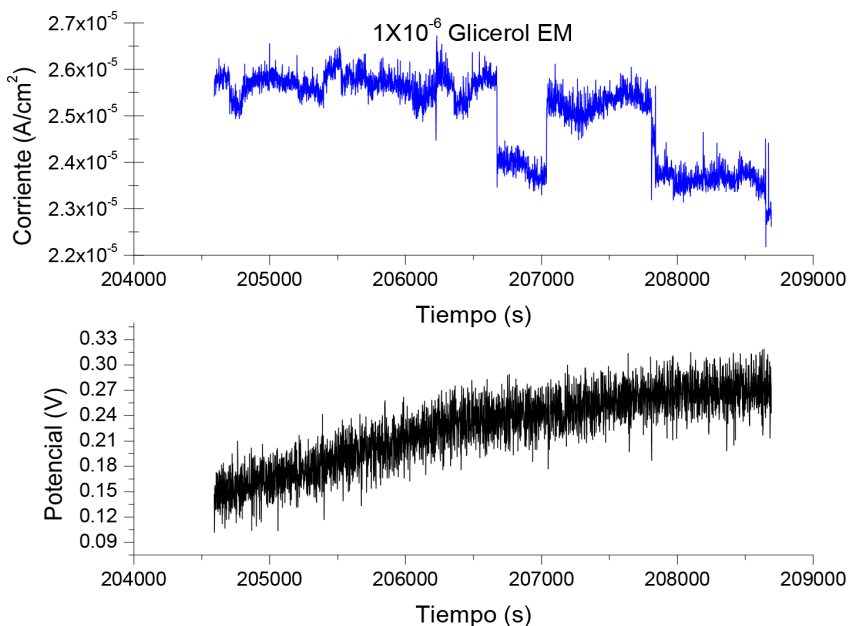
Figura 4. Series de tiempo en corriente y en potencial de la zona del esfuerzo máximo, a una velocidad de deformación de $1 \times 10^{-6} \text{ mm/s}^{-1}$; en Glicerol

Con la técnica de ruido electroquímico, el monitoreo se llevo simultáneamente con el ensayo mecánico, debido a que es una técnica no destructiva.¹⁰ En las Figuras 4-6, se presentan las series de tiempo en corriente y en potencial a una velocidad de extensión de 1×10^{-6} mm/s⁻¹. En los resultados del medio inerte (Figura 4), se puede observar que el potencial no presenta

fluctuaciones severas ni potenciales negativos; por lo tanto aparece como ruido blanco.²¹⁻²² Sin embargo, en los medios corrosivos, las fluctuaciones del potencial son negativas y de baja intensidad, el cual cambia debido a la activación del medio con el espécimen (Figuras 5-6). Las velocidades de extensión de $2 \times 10^{-6} \text{mm/s}^{-1}$ y $7 \times 10^{-6} \text{mm/s}^{-1}$ muestran un comportamiento similar.

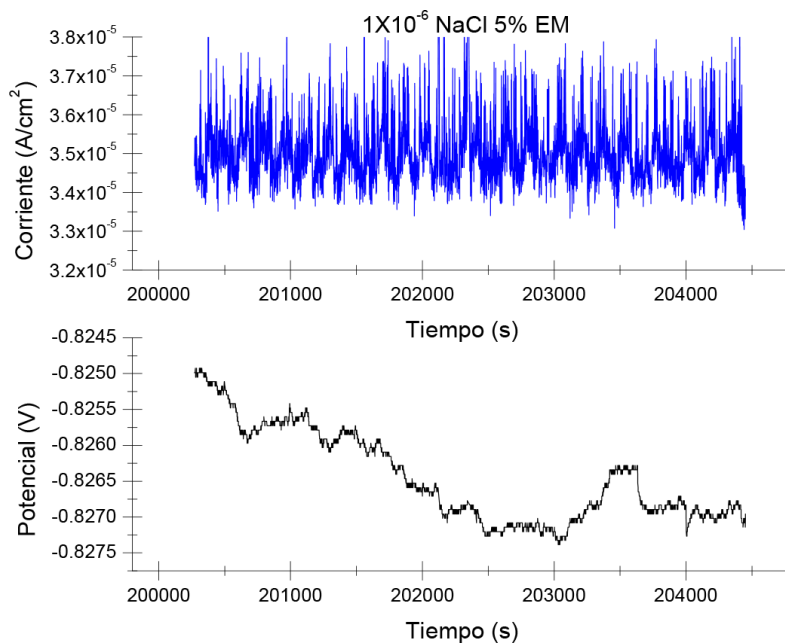
Figura 5. Series de tiempo en corriente y en potencial de la zona del esfuerzo máximo, a una velocidad de deformación de $1 \times 10^{-6} \text{ mm/s}^{-1}$; en NaCl al 3.5%

En los resultados de las series de tiempo en corriente y en potencial en los medios agresivos de 3.5 y 5 por ciento de cloruro de sodio, los potenciales se comportaron parecidos, fluctuando en un rango de -0.950 y -0.650 V , como se muestra en las Figuras 8-9. Se observa cómo el potencial aumenta hasta alcanzar el aproximado al del medio inerte. En la Figura 5 en un medio de 3.5% de NaCl, la corriente fluctúa en el orden de 10^{-9} A/cm^2 , y en un medio de 5% de NaCl ésta fluctúa entre 10^{-9} y 10^{-10} A/cm^2 , como se observa en la Figura 7. El tiempo de exposición de la aleación para cada uno de los medios analizados fue de 1 hora con 30 minutos.

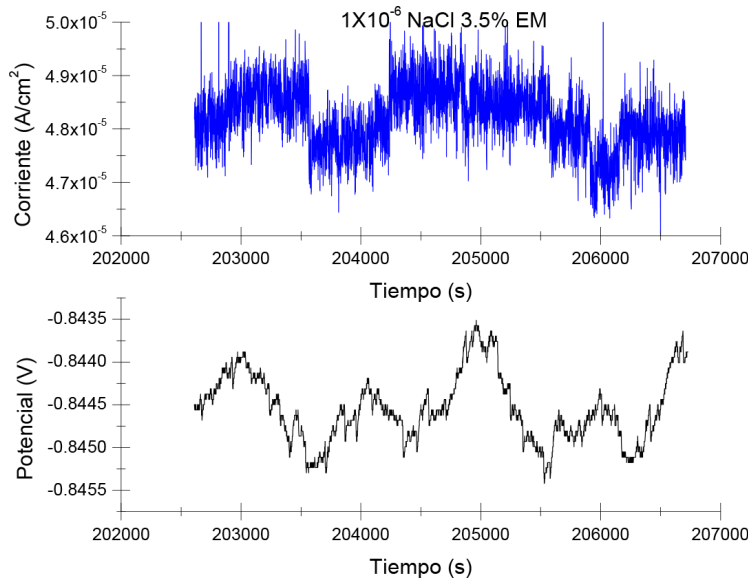
Figura 6. Series de tiempo en corriente y en potencial de la zona del esfuerzo máximo, a una velocidad de deformación de $1 \times 10^{-6} \text{ mm/s}^{-1}$; en NaCl al 5%

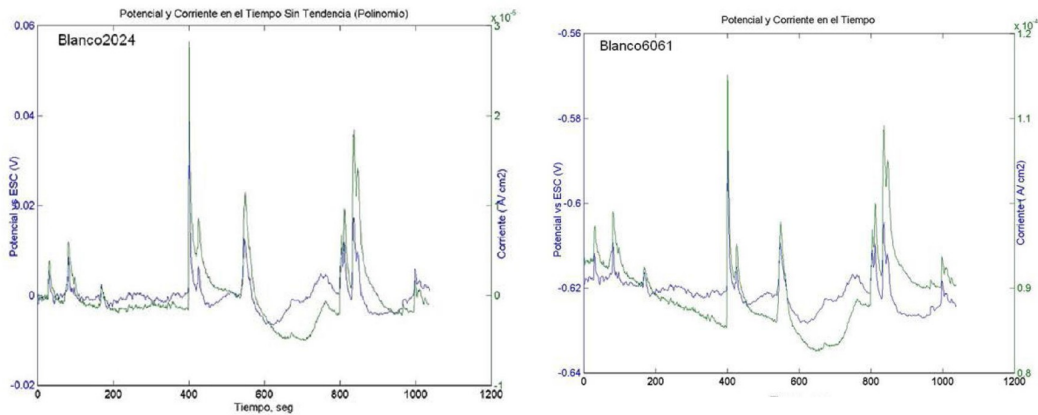
Figura 11. Series de tiempo en potencial y corriente para Blanco 2024 y Blanco 6061

Las series de tiempo de ruido electroquímico en corriente y potencial para los sistemas Blancos del aluminio 2024 y 6061, permiten distinguir que los transitorios de ruido en potencial presentan gran tamaño y son de larga duración, todos con dirección positiva (Figura 11). Esto es común en un tipo de corrosión localizada, y éstas características en los transitorios se deben a la existencia de una capa pasiva de Al, que se rompe y se repasiva continuamente; mientras que los eventos presentados en ruido en corriente tienen la misma dirección, debido al proceso anódico en el sustrato. Es posible observar que los transitorios de corriente duran menos que los de potencial, pues los de corriente indican que se termina la disolución del metal y el potencial se recupera hasta que se consume el exceso de carga por medio de las reacciones catódicas, de hidrógeno y de agua. La observación directa de los transitorios individuales, admite que presentan una subida rápida, seguida de una caída exponencial, lo que es característico de una picadura metaestable de una Aleación de Aluminio.²¹

En el análisis estadístico se indica que la R_n es muy elevada para ambos Blancos, 2024 y 6061 ($1.07 \times 10^3 \text{ Ohm/cm}^2$ y $1.054 \times 10^3 \text{ Ohm/cm}^2$, respectivamente), quizá por el bloqueo de las picaduras por los productos de corrosión del sustrato; así mismo, la I_{corr} es de $2.42 \times 10^3 \text{ A/cm}^2$ (Blanco 2024), y $3.49 \times 10^{-5} \text{ A/cm}^2$ (Blanco 6061). En efecto, éstas son menores que en los sistemas, sin embargo está asociada a corrosión por picaduras y no a corrosión uniforme.

Respecto al DEPM, es de 0.0015 V/ECS para Blanco 2024, y de 0.0023 V/ECS en el Blanco 6061, en ambos casos indica que el tipo de corrosión está controlado por procesos de rotura y repasivación; es decir de una picadura metaestable, como lo es evidenciado por el análisis directo de las series de tiempo, de acuerdo con autores que han constatado que DEPM de este orden se asocia con picaduras metaestables.²³
