Capítulo 7

Análisis de dos casos de corrosión: Acero inoxidable en una industria generadora de energía y planchas calcográficas de cobre

1. Acero inoxidable en una industria generadora de energía

El objetivo de este trabajo es determinar las causas del fallo prematuro por corrosión de la soldadura de las tuberías de acero inoxidable AISI 316L que forman parte de un circuito de refrigeración con agua de mar.

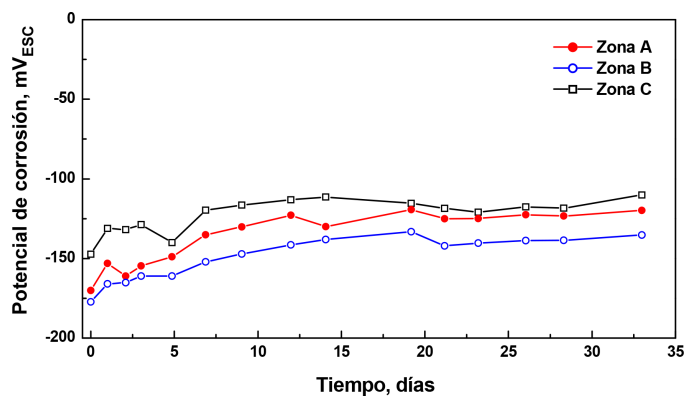
Figura 4. Variación del potencial de corrosión (E_{corr}) con el tiempo. Electrólito agua de mar natural

Se acepta que la susceptibilidad de un metal a la corrosión localizada se puede evaluar mediante el potencial de picadura (E_{pic}) o el potencial de protección (E_{pro}).⁹ Cuanto mayor es el valor de la diferencia $E_{pic}-E_{corr}$, mayor es la resistencia del metal a la corrosión localizada. La Tabla 4 se ha preparado con los resultados obtenidos de las curvas cíclicas de polarización de la Figura 5. De estos resultados, se puede concluir que la probabilidad de formación de picaduras, para las condiciones ensayadas en el laboratorio, es baja. En el caso menos favorable la diferencia $E_{pic}-E_{corr}$ es muy elevada 536 mV.

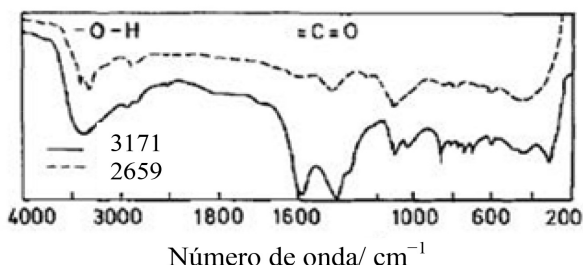
La Figura 8 muestra los espectros de IRS de los productos pulverulentos de corrosión. A pesar de la complejidad de los espectros cuando coexisten varios compuestos químicos, las vibraciones correspondientes al enlace O-C-O pueden ser claramente apreciadas y, también a los número de onda mayor que $3500\text{-}3600 \text{ cm}^{-1}$ se observa la vibración del grupo OH^- . La Tabla 5 incluye los radicales identificados con la técnica IRS.

Figura 8. Espectro IRS de productos pulverulentos de corrosión

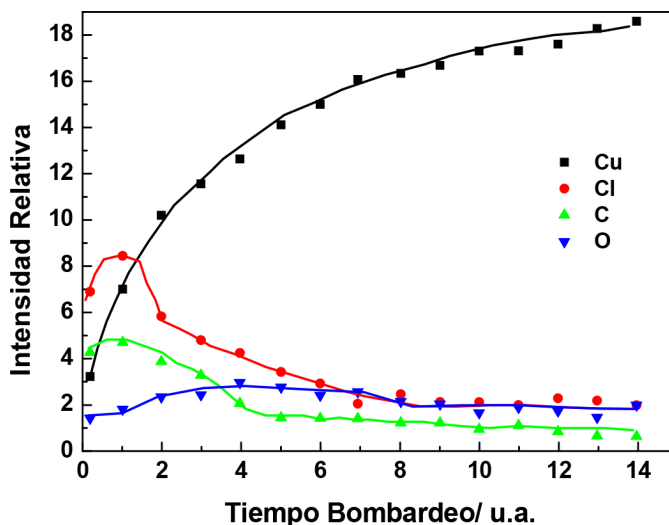
Los espectros AES conjuntamente con el bombardeo con Ar^+ se utilizó para caracterizar la composición elemental aproximada de la superficie, en función de la profundidad. Se realizaron 14 barridos sucesivos con una intensidad de los iones de 150 nA, registrando en cada barrido el correspondiente espectro. La Figura 10 muestra los valores de las intensidades relativas de los picos Auger para cada uno de los barridos. Se puede observar que las capas más externas están enriquecidas en Cl, C y O. El método no indica el estado de oxidación. La concentración de estos elementos disminuye con el bombardeo sucesivo con Ar^+ . En contraste, la concentración de Cu rápidamente aumenta con el número de barridos. Estos resultados indican que la capa de empañamiento es extremadamente delgada.

Figura 10. Variación de la intensidad relativa de los picos Auger en sucesivos barridos bombardeando con iones argón

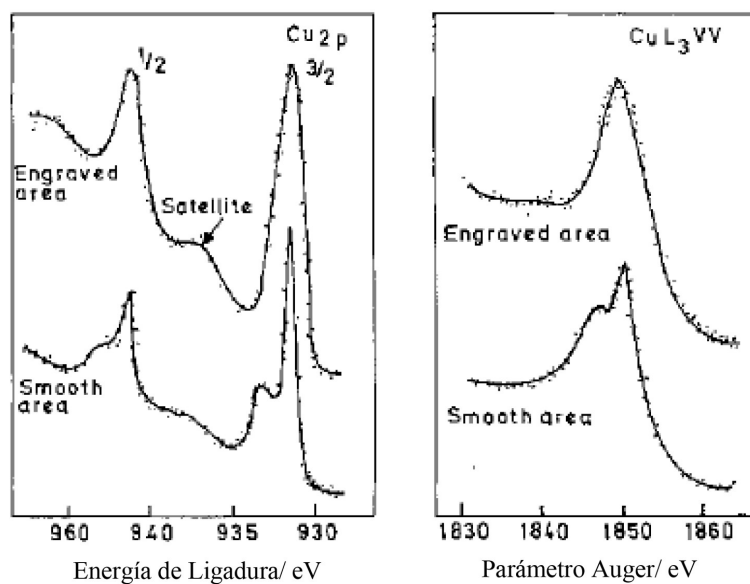
La Figura 11 muestra los picos del Cu 2p y los respectivos Auger de las dos áreas objeto de estudio. Se observa que hay diferencias entre los niveles del Cu 2p y los picos Auger en la "smooth area" y en la "engraved area". Contrariamente, la contribución del "satélite" en el lado de mayor energía de ligadura en cada pico principal del Cu 2p en ambos "smooth area" y "engraved area" es de poca importancia, indicando que el Cu se encuentra en un estado de oxidación inferior a +2. No obstante, se pueden observar diferencias en la forma de la línea. La "smooth area" presenta como una desintegración de los picos, un fenómeno típico en muchas muestras de Cu, mientras la "engraved area" presenta picos bien definidos. A pesar de estas diferencias, el parámetro Auger modificado es esencialmente el mismo en ambas zonas lisa y grabada y concuerda con el valor dado en la bibliografía para el ion Cu^+ .^{14,15} Adicionalmente, se puede observar un pequeño hombro hacia los mayores valores de energía cinética en el pico Auger en la "engraved area", indicando una cierta participación de iones Cu^{2+} , esto esta en concordancia con la presencia de un satélite más intenso en el nivel Cu 2p.

Figura 11. Energía de ligadura (BE) (eV) y parámetro Auger modificado de las zonas de las planchas calcográficas lisa (smooth area) y con grabado (engraved area)

La relación atómica O/Cu encontrada en la zona lisa es de 0,62 y se aproxima a la relación estequiométrica del Cu_2O . Por otro lado, en la zona grabada con tinta envejecida retenida, la relación es aproximadamente de 4 revelando un notable enriquecimiento en O. El espesor de la película de empañamiento en la zona lisa es del orden de 10-15 Å.

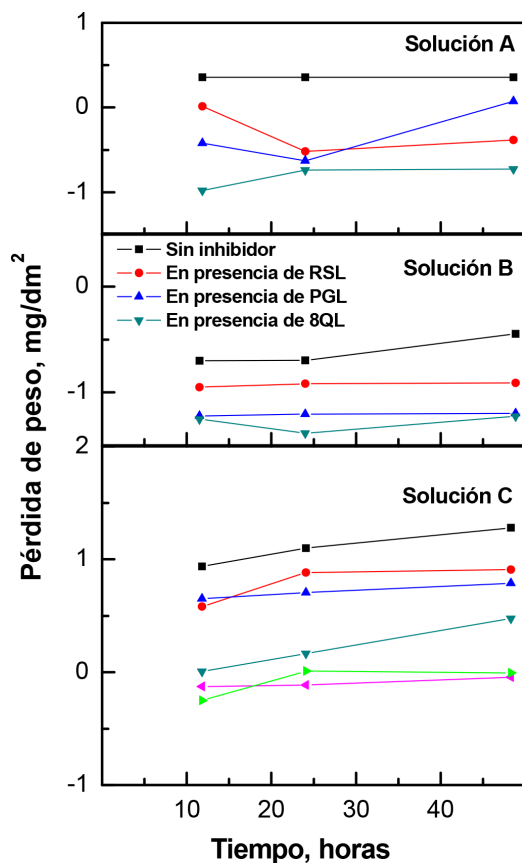
La Figura 12 muestra los resultados de pérdida de peso del cobre sumergido en las Soluciones A, B y C, en presencia y ausencia de inhibidor. La pérdida de peso originada por las tres soluciones ensayadas es pequeña, particularmente con las Soluciones A y B. La pérdida de peso fue del orden del límite de sensibilidad de la balanza analítica utilizada ($\pm 0,1$ mg). La pérdida de peso es inferior en las soluciones alcalinas estudiadas aquí que en soluciones ácidas en idénticas condiciones experimentales.¹² A efectos prácticos es innecesario el uso de inhibidores de corrosión. Se puede observar (Figura 12) que en la Solución B sin inhibidor, la pérdida de peso es inferior que en la Solución A sin inhibidor. Esto puede ser debido al hecho de que la glucosa D(+) tiene mayores propiedades reductoras que el formaldehído, como consecuencia de la participación de otros grupos orgánicos presentes en la cadena orgánica.

Si se supone que 3 mg/dm² es el límite máximo de pérdida de peso permitido para el cobre sin empañamiento sumergido en un baño de limpieza, ninguna de las soluciones ensayadas aquí produce esta velocidad de corrosión. La experiencia de los autores indica que cuando la corrosión del cobre es del orden de 3-10 mg/dm² el aspecto de la superficie del cobre no cambia. La Figura 12 muestra, también, que la pérdida de peso en las tres soluciones ensayadas, en presencia y ausencia de inhibidor, es prácticamente constante en el período de tiempo ensayado. Estos resultados tienen un interés práctico, debido a que el tratamiento del cobre puede continuar durante varios días, sin ataque adicional sobre el cobre. Esta conclusión concuerda con los datos electroquímicos.

Figura 12. Pérdida de peso frente al tiempo en las Soluciones A, B y C en presencia y ausencia de inhibidor

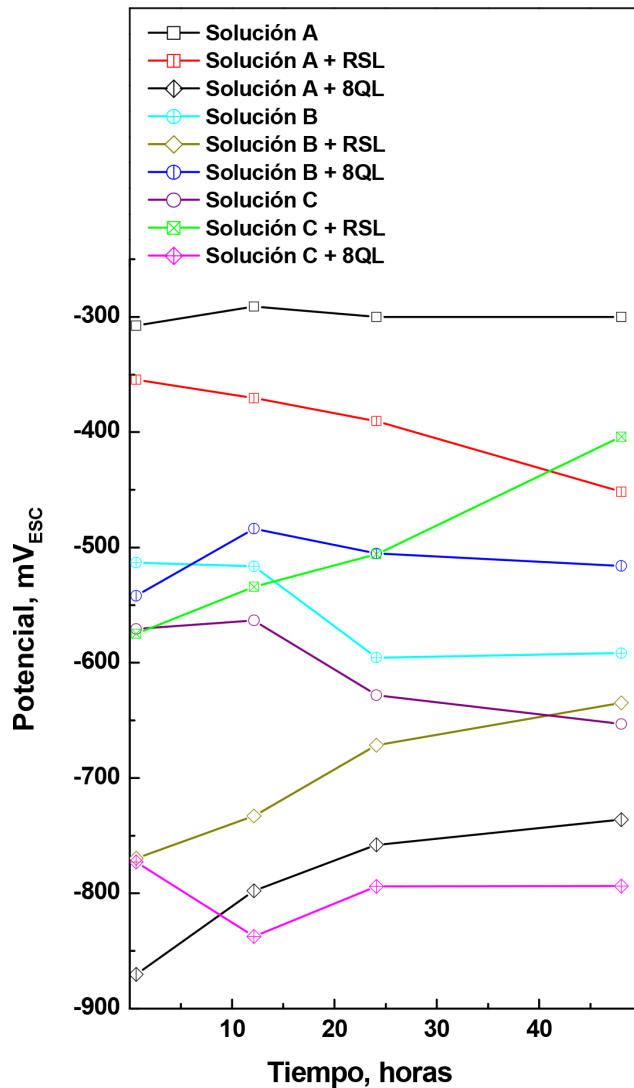
Los ensayos electroquímicos se limitaron a los inhibidores 8QL y RSL, con la mayor y menor eficiencia, respectivamente. La Figura 14 muestra la variación del E_{corr} con el tiempo del cobre en las Soluciones A, B y C, en presencia y ausencia de inhibidor. El E_{corr} de la Solución B, en presencia y ausencia de los inhibidores RSL y 8QL, es del orden de $-500 \text{ mV}_{\text{ESC}} < E_{\text{corr}} < -650 \text{ mV}_{\text{ESC}}$. Para la Solución A, en presencia y ausencia de los inhibidores RSL y 8QL, está en el rango de $-680 \text{ mV}_{\text{SCE}} < E_{\text{corr}} < -900 \text{ mV}_{\text{SCE}}$ hasta las 24 h. Finalmente, para la Solución C, sin y con el inhibidor RSL está situado en el rango $-300 \text{ mV}_{\text{ESC}} < E_{\text{corr}} < -400 \text{ mV}_{\text{ESC}}$ hasta 24 h. El E_{corr} fue prácticamente constante durante las 48 h de duración de los experimentos. Solamente la Solución C inhibida con 8QL, entre 24-48 h, mostró un cambio hacia potenciales más nobles, correspondiendo con una disminución en la i_{corr} y puede ser asociado con la formación de una capa sobre la superficie del cobre, como mostraron las probetas al final del ensayo.

Figura 14. Variación del potencial de corrosión (E_{corr}) del cobre con el tiempo en presencia y ausencia de inhibidor

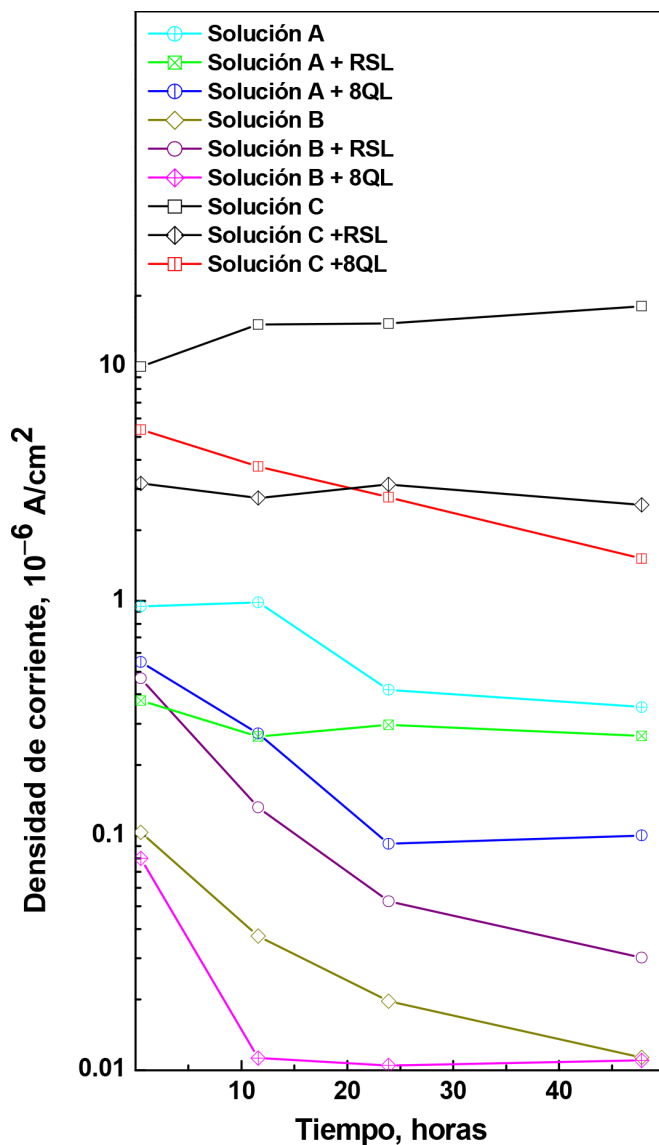
Se aplicaron polarizaciones de $E_{\text{corr}} \pm 100 \text{ mV}$ para obtener resultados cuantitativos. Estas condiciones experimentales están lejos de las condiciones teóricas establecidas en la ecuación de Stern-Geary.¹⁷ La Figura 15 muestra la variación de la i_{corr} frente al tiempo del cobre en las Soluciones A, B y C, en presencia y ausencia de inhibidor. Estos resultados se obtuvieron mediante la aplicación de $E_{\text{corr}} \pm 100 \text{ mV}$ y cada resultado es el promedio de cinco lecturas. La Figura 15 debe ser considerada con precaución, y debe ser utilizada solamente con fines comparativos. Se observa un descenso en la i_{corr} del cobre por el efecto de los inhibidores RSL y 8QL en las Soluciones A y C. En la Solución B el efecto inhibidor de RSL y 8QL no está claro.

Asimismo, la i_{corr} disminuye con el tiempo de inmersión para la Solución A en presencia y ausencia de los inhibidores RSL y 8QL. Estos últimos resultados concuerdan con los datos gravimétricos. Como se indicó anteriormente, en la Solución C inhibida con 8QL se puede observar una disminución en la i_{corr} entre 24-48 h. La Figura 15 muestra, también, el efecto inhibitor de RSL y 8QL en la Solución C. Desde un punto de vista práctico, estos resultados de la Solución C inhibida con RSL y 8QL muestra que la velocidad de corrosión es prácticamente constante en todos los experimentos y con muy bajo valor. Estos resultados concuerdan con los datos gravimétricos. De la comparación de los resultados de la Figura 15 se concluye que la menor densidad de corriente se produce con la Solución B, la mayor i_{corr} con la Solución C y una posición intermedia es ocupada por la Solución A.

Figura 15. Variación de la densidad de corriente (i_{corr}) del cobre con el tiempo en presencia y ausencia de inhibidor

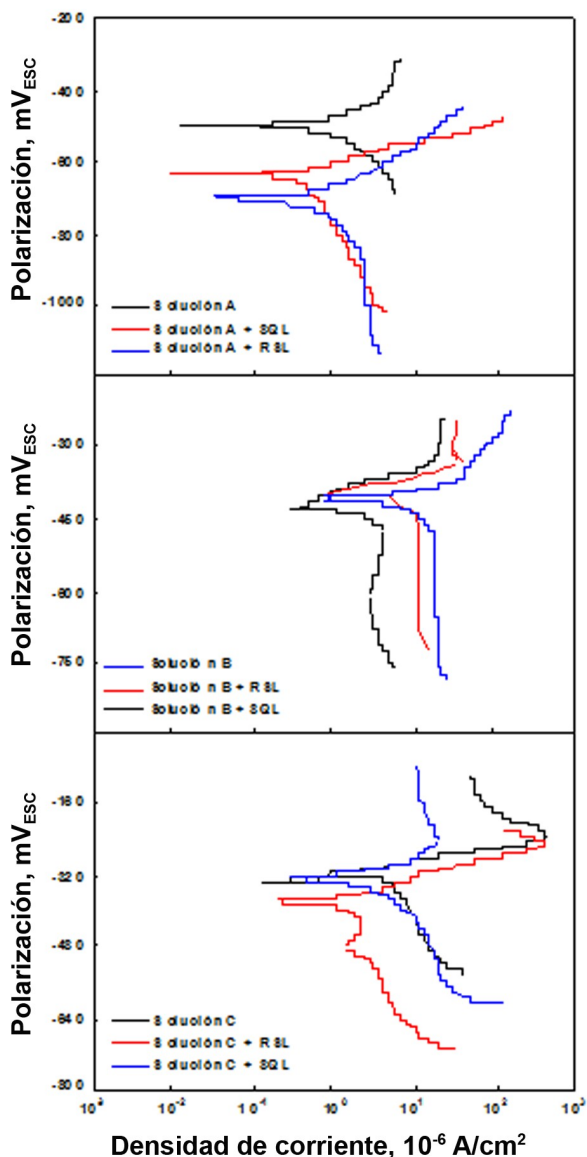
La Figura 16 muestra las curvas de polarización del cobre en las Soluciones A, B y C después de 48 h de inmersión, en presencia y ausencia de los inhibidores RSL y 8QL. Si se asume que $10 \mu\text{A/cm}^2$ es el límite máximo de i_{corr} permitido para el cobre sumergido en un baño de limpieza para obtener un buen acabado superficial, las Soluciones A y B producen una densidad de corriente inferior a ese valor. La Solución C sin inhibidor produce un máximo de $18 \mu\text{A/cm}^2$ después de 48 h de inmersión. Se observa dispersión en los resultados con las Soluciones A y B, que pueden ser atribuidos a la complejidad de estas soluciones. Se observa, también, dispersión en presencia de inhibidor.

Figura 16. Curvas de polarización del cobre en: a) Solución A en presencia y ausencia de los inhibidores RSL y 8QL; b) Solución B en presencia y ausencia de los inhibidores RSL y 8QL; y c) Solución C en presencia y ausencia de los inhibidores RSL y 8QL

La Tabla 8 incluye los valores de las pendientes anódica y catódica de la Figura 16. En la Solución A, Figura 16a), ambos inhibidores RSL y 8QL actúan sobre la reacción catódica y, consecuentemente, pueden ser asociados a un mecanismo catódico. La Figura 16c) y la Tabla 8 muestran que el inhibidor 8QL actúa, principalmente, sobre la reacción anódica en la Solución C. Por otra parte, el inhibidor RSL modifica sensiblemente la reacción catódica. Consecuentemente, el mecanismo de inhibición de ambos inhibidores 8QL y RSL en la Solución C es diferente, 8QL actúa como anódico y RSL como catódico.

La Figura 16c) muestra que en presencia y ausencia de inhibidor cerca de $\approx -0,280 V_{SCE}$ se produce un pico en la corriente y una rápida disminución en la densidad de corriente seguido por un rellano en la densidad de corriente, indicando la formación de una capa pasiva. Resultados similares se pueden observar en la Figura 16b) para la Solución B en ausencia de inhibidor y en presencia del inhibidor RSL a potenciales más activos. Este fenómeno puede ser atribuido a la formación de Cu_2O .^{18,19}
